# Sanierungskonzept

| Gewässernummer | 37 | Projekt-Nr. | 520.0227 |

Gewässer Aare

## Ufermauern Bödeliaare Technischer Bericht

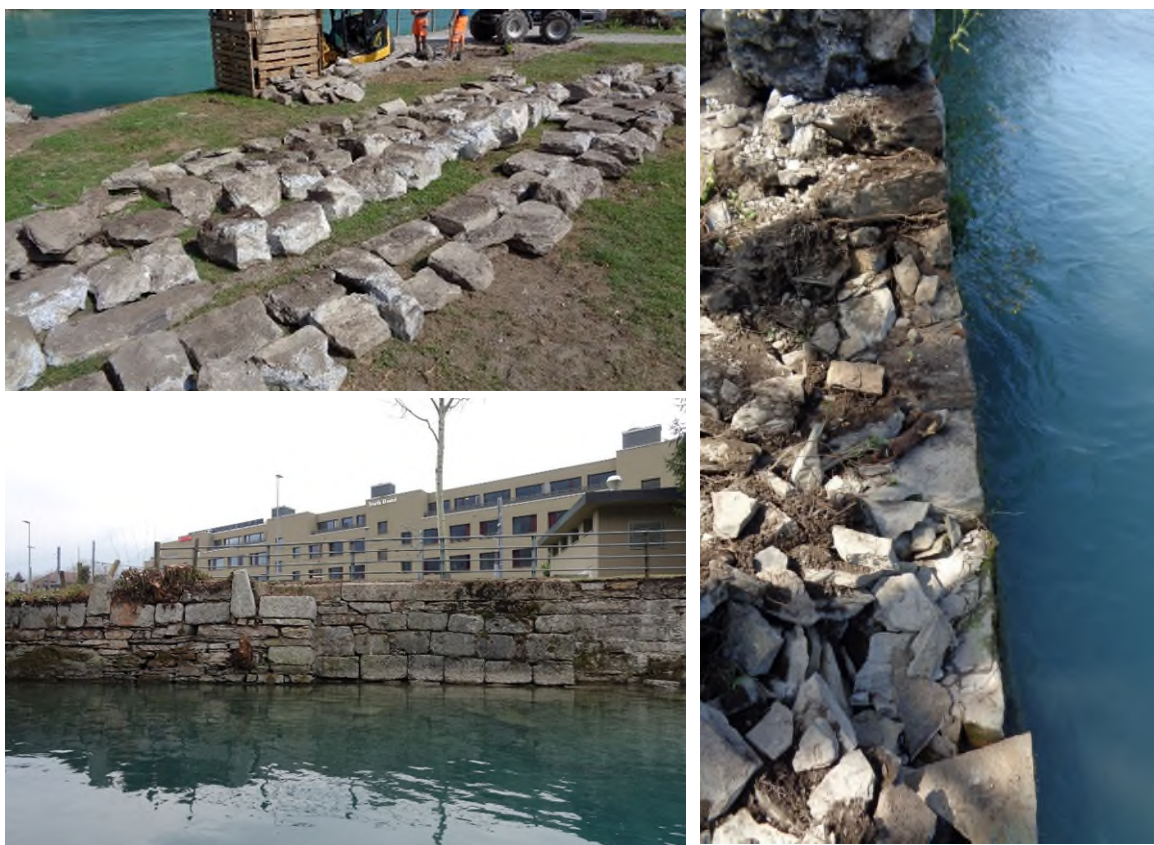
Abbildung 18 Teilrückbau der Ufermauer bei Englischen Garten 2019. Die Abbildung oben links zeigt das auf einem kurzen Abschnitt nicht mehr einheitliche Erscheinungsbild der Mauer. Unten links ist der für den Mauerbau verwendete Ringgenberger-Kalk ersichtliche. Rechts ist der Maueraufbau mit Filterschicht aus kantigem Steinmaterial abgebildet.

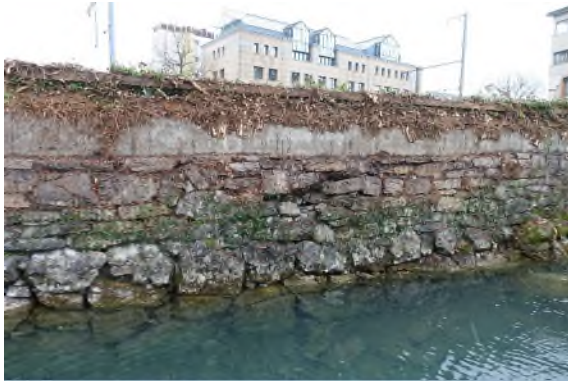
Die Ufermauern sind grösstenteils in ausreichendem bis gutem Zustand. Typische Mängel sind ausgebrochene Mauersteine oder ein schadhaftes Mauergefüge. Anlässlich der Inspektion im Februar 2020 konnten in der Kleinen Aare und im Fabrikkanal zwei grössere Schadenstellen festgestellt werden, welche bei hohem Wasserstand nicht sichtbar waren.

Abbildung 26 Lokale Schadenstelle in der Grossen Aare

Kleinere lokale Schäden an den Mauern wie ausgebrochene Mauersteine oder schadhafte Fugen werden bei Bedarf im Rahmen des Gewässerunterhalts saniert. Eine Behebung von Schäden kann auch im Zusammenhang mit anderen Arbeiten am Gewässer erfolgen. Anfang 2018 wurden beim Einbau von Strukturelementen in der Kleinen Aare auch Schadenstellen in der Ufermauer im Bereich "Stedtlizentrum" repariert.

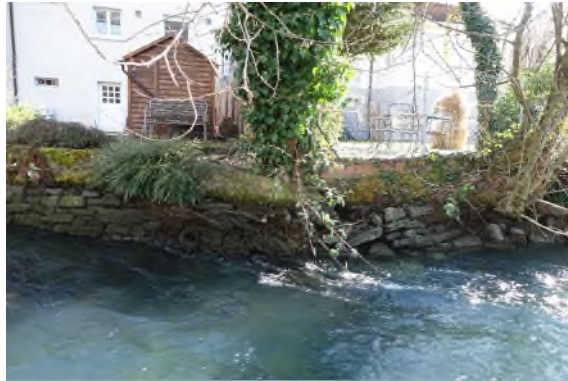
Abbildung 27 Grössere Schadenstelle in der Kleinen Aare

Vom Brienzersee bis zu den beiden Schleusen sind keine grösseren Schadenstellen vorhanden, aus welchen sich unmittelbar ein Handlungsbedarf ableiten lässt. Ebenso befinden sich die Ufermauern in der Grossen Aare und im Fabrikkanal grundsätzlich in einem guten Zustand. Wesentliche Schäden sind an zwei Stellen in der Kleinen Aare (Parzellen 1412 + 117/56) und an einer Stelle im Fabrikkanal dokumentiert (Parzelle 1457). In dieselbe Kategorie fällt der Abschnitt "Stedtlizentrum" (Kleine Aare), welcher Schäden durch massiven Knöterichbewuchs aufweist. Diese Schadenstelle sind in den nächsten Jahren zu reparieren.

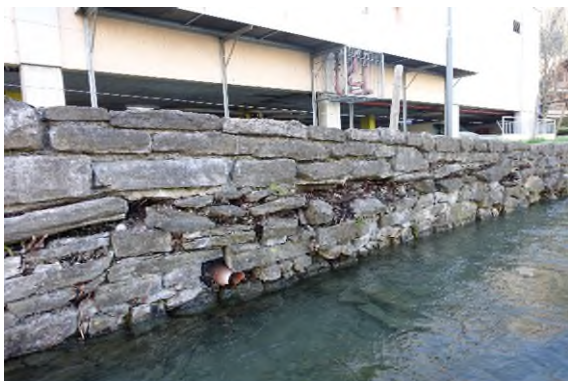
Teilweise führt auch starker Bewuchs zu Schäden an den Ufermauern. Besonders betroffen ist der Abschnitt "Stedtlizentrum" in der Kleinen Aare. Hier hat sich der Japanknöterich massiv ausgebreitet. Das Mauergefüge ist grossflächig nicht mehr intakt, einzelne Steine sind ausgebrochen. Im Jahr 2018 wurden die grössten Schadenstellen provisorisch saniert.

Abbildung 28 Schäden durch Knöterich in der Kleinen Aare

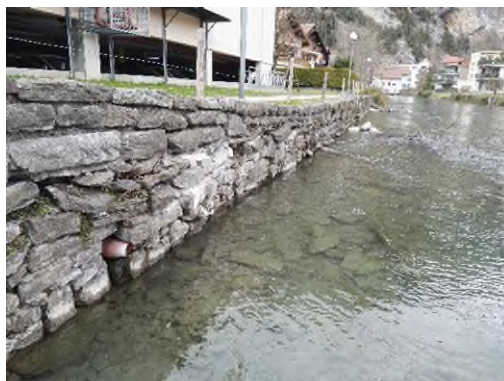
Abbildung 29 Schadenstelle nach Sanierung

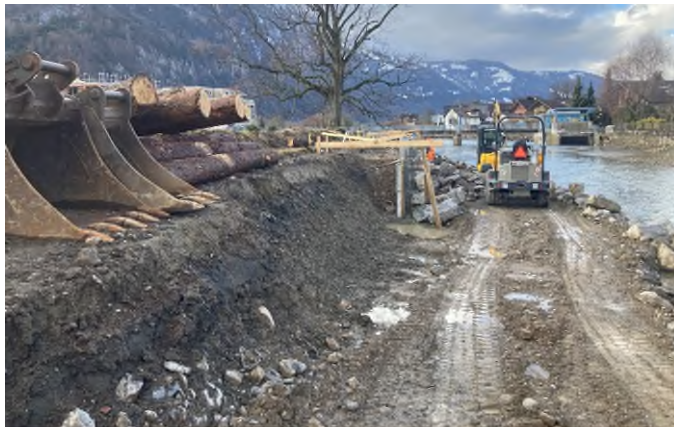
Abbildung 37 Bauausführung bei abgesenktem Wasserstand, Feb. 2022

Im Spielhölzli 20 in der kleinen Aare wurde im Januar – März 2022 die vertikale Ufermauer entlang von 57 Metern komplett saniert. Die Mauer wurde abgebrochen und neu aufgebaut, dies gemäss den Grundsätzen aus Kapitel 5.1. Das ursprüngliche Erscheinungsbild der Natursteinmauer wird beibehalten. Die OK Kote der Mauerkrone entspricht der Wasserspiegellage HQ100 + 30 cm Freibord [5]. Das beschriebene Vorgehen hat sich bewährt. Durch die Absenkung des Gurbenwehrs konnte der Fussbereich trockengelegt werden. Die weiteren Erfahrungen aus der Sanierung werden in einem späteren Zeitpunkt ins Sanierungskonzept einfließen.

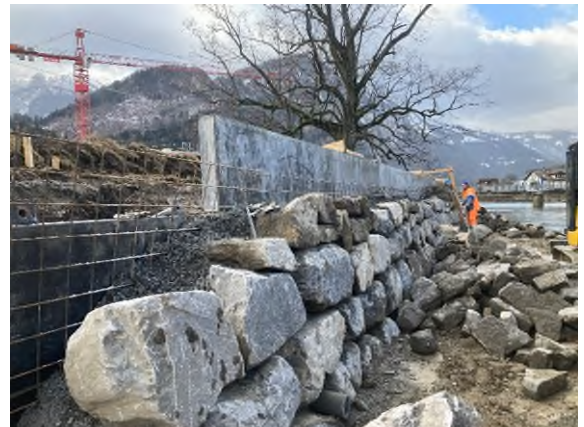
Abbildung 38 Aufbau der neuen Ufermauer, Feb. 2022
