# Sanierungskonzept

| Gewässernummer | 37 | Projekt-Nr. | 520.0227 |

Gewässer Aare

## Ufermauern Bödeliaare Technischer Bericht

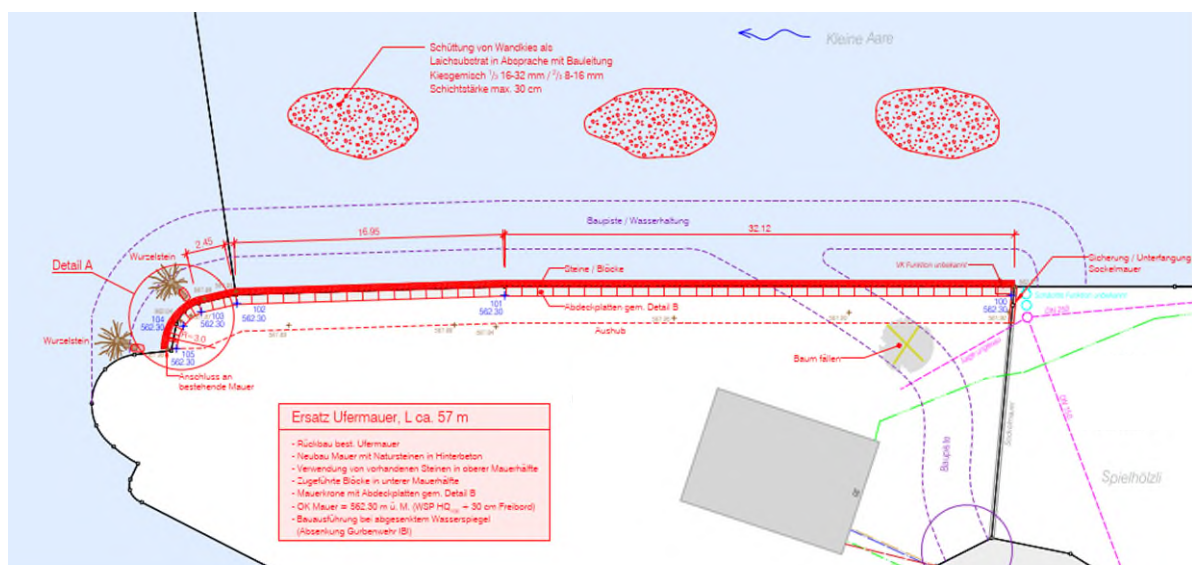
Abbildung 35 Massnahmen Mauersanierung Spielhölzli 20; Situationsplan [5]

Im Spielhölzli 20 in der kleinen Aare wurde im Januar – März 2022 die vertikale Ufermauer entlang von 57 Metern komplett saniert. Die Mauer wurde abgebrochen und neu aufgebaut, dies gemäss den Grundsätzen aus Kapitel 5.1. Das ursprüngliche Erscheinungsbild der Natursteinmauer wird beibehalten. Die OK Kote der Mauerkrone entspricht der Wasserspiegellage HQ100 + 30 cm Freibord [5]. Das beschriebene Vorgehen hat sich bewährt. Durch die Absenkung des Gurbenwehrs konnte der Fussbereich trockengelegt werden. Die weiteren Erfahrungen aus der Sanierung werden in einem späteren Zeitpunkt ins Sanierungskonzept einfließen.

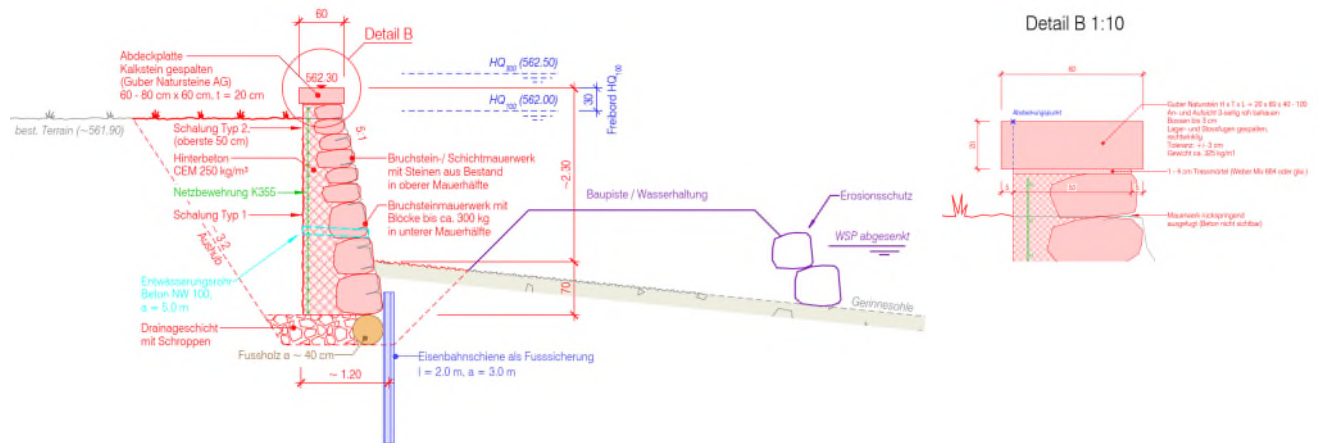
Abbildung 36 Massnahmen Spielhölzli, Querprofil

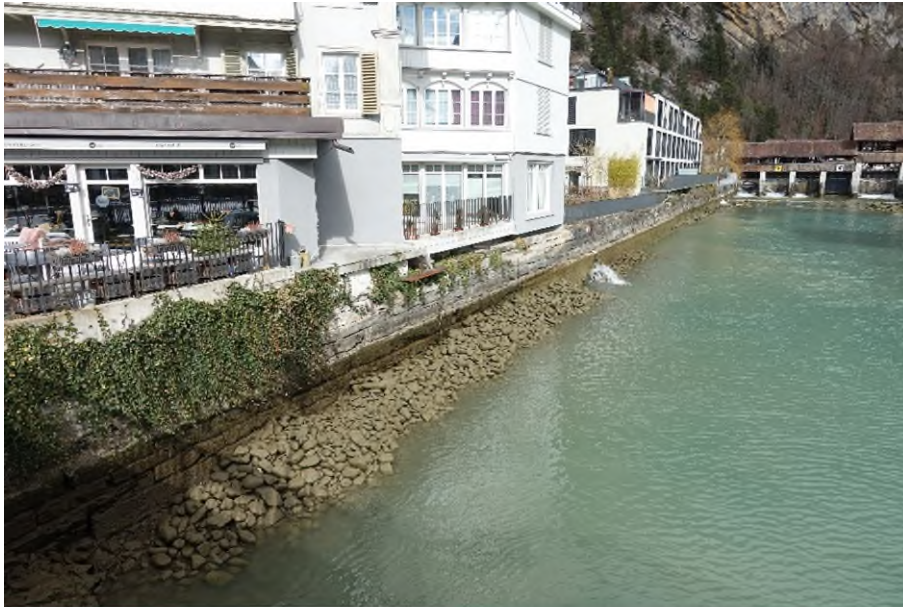
Überall, wo sich Infrastruktur unmittelbar am Gewässer befindet und Ufermauern eine Stützfunktion z.B. für Gebäude oder Verkehrswege haben, sind Spezialabklärungen erforderlich. Diese Ufersicherungen sind von Fall zu Fall zu planen und entsprechend ihrer Anforderung statisch auszubilden. Hinsichtlich der Ausgestaltung gelten aber auch für Spezialfälle die in Kapitel 5.1 definierten Grundsätze.

Abbildung 41 Spezialfall zwischen Marktgasse und Oberer Schleuse
